Commune : **BRY-SUR-MARNE**Rivière : **La Marne****Quai Louis Ferber - Rue Basse d'aval****Commentaires** : Aval du pont, chemin piéton bord Marne**1**

GÉNÉRAL**Unité de gestion** : Seine moyenne-Yonne-Loing**Code** : SMYL18_MA_S_212**Date de mise à jour** : 24/07/2018**Auteur** : SPC SMYL

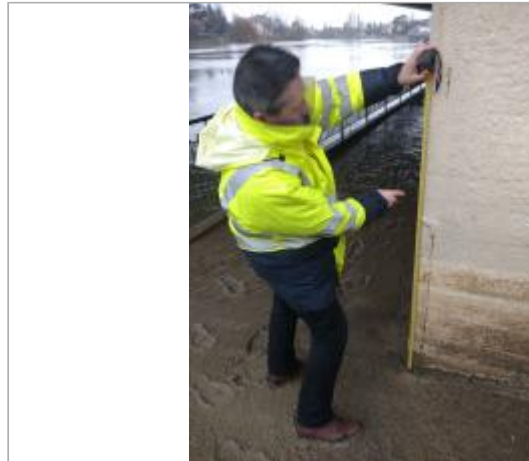
Vue du site - Auteur : SPC SMYL

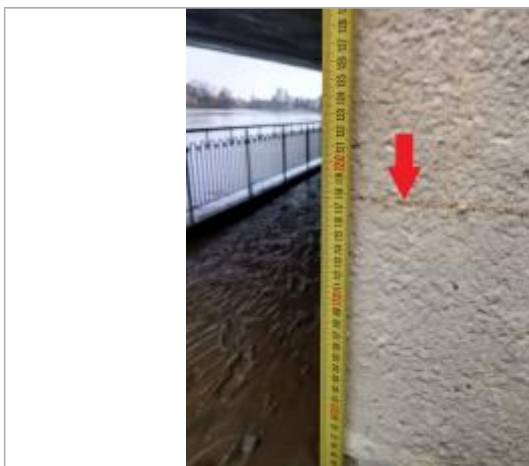
**3 Février 2018**Nature de l'inondation : **Débordement de cours d'eau**Altitude calculée de l'eau : **non déterminé**Nature du repère : **Laisse d'inondation****Commentaires** : Marque sur le mur**GÉNÉRAL****Code** : SMYL18_MA_R_212_1**Date de mise à jour** :**Auteur** : SPC SMYL

Vue de la laisse - Auteur : SPC SMYL
