Commune : <b>LOIRE-AUTHION</b>	Rivière : <b>La Loire</b>
	<b>rue Ligérienne</b>

**Unité de gestion :** Maine-Loire aval  
**Code :** LCI\_S\_7481 **Date de mise à jour :** 25/08/2016  
**Auteur :** SPC LCI

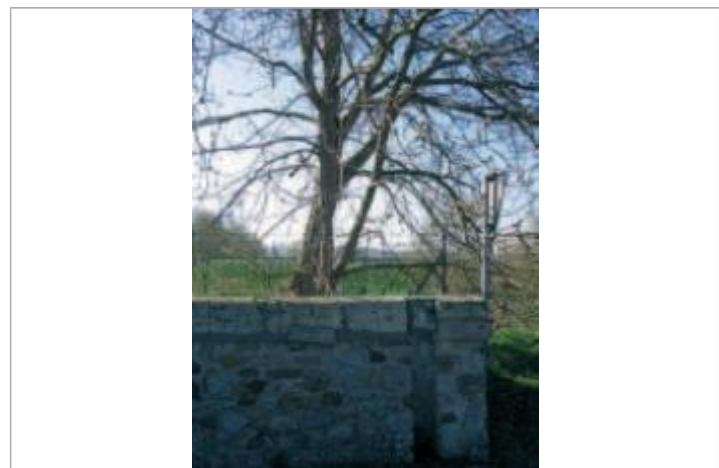
<b>1910</b> Nature de l'inondation : <b>Débordement de cours d'eau</b>	Nature du repère : <b>Marque gravée</b>
	<b>Commentaires :</b> Mur extérieur

**Maximum de l'inondation :** Oui  
**Visibilité :** Non renseigné **État du repère :** Mauvais  
**Pérennité :** Non renseigné **Repère calculé :** Non renseigné  
**PHEC :** Non renseigné
