Commune : **MURS-ERIGNE****Boire Croissant**Rivière : **La Loire****Commentaires :** Site CORELA S12R5 - Mur extérieur - Mauvais état - à préciser**1**

**GÉNÉRAL****Unité de gestion :** Maine-Loire aval**Code :** LCI\_S\_7557**Date de mise à jour :** 25/08/2016**Auteur :** SPC LCI

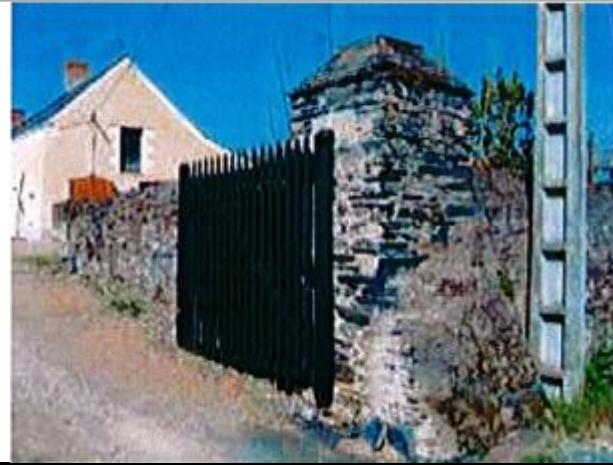
**1994****Nature de l'inondation :** Débordement de cours d'eau**Nature du repère :** Marque peinture ou encre**Commentaires :** Mur extérieur**GÉNÉRAL****Code :** SPCMLA\_R\_7557\_1**Date de mise à jour :****Auteur :** SPC MLA

**MARQUE****Maximum de l'inondation :** Oui**Visibilité :** Non renseigné**État du repère :** Mauvais**Pérennité :** Non renseigné**Repère calculé :** Non renseigné**PHEC :** Non renseigné
