Commune : **MURS-ERIGNE****Boire Croissant**Rivière : **La Loire****Commentaires :** Site CORELA S12R6 - Mur extérieur - Mauvais état - à préciser**5**

GÉNÉRAL**Unité de gestion :** Maine-Loire aval**Code :** LCI_S_7558**Date de mise à jour :** 25/08/2016**Auteur :** SPC LCI

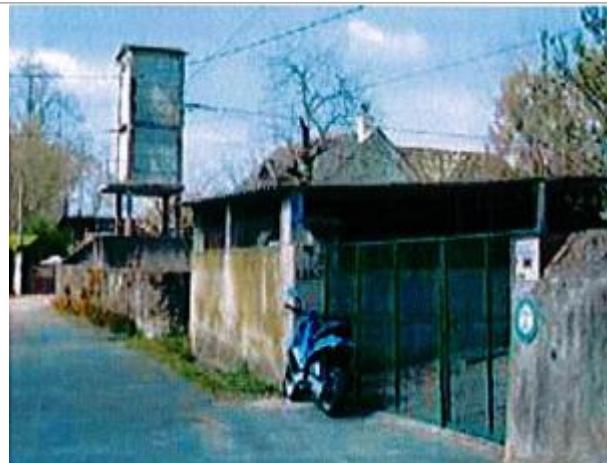
**2004****Nature de l'inondation :** Débordement de cours d'eau**Nature du repère :** Marque peinture ou encre**Commentaires :** Mur extérieur**GÉNÉRAL****Code :** SPCMLA_R_7558_5**Date de mise à jour :****Auteur :** SPC MLA

MARQUE**Maximum de l'inondation :** Oui**Visibilité :** Non renseigné**État du repère :** Mauvais**Pérennité :** Non renseigné**Repère calculé :** Non renseigné**PHEC :** Non renseigné
