Commune : **MURS-ERIGNE** | Rivière : **La Loire**

**Boire Croissant**

**Unité de gestion :** Maine-Loire aval  
**Code :** LCI\_S\_7560      **Date de mise à jour :** 02/12/2025  
**Auteur :** SPC LCI

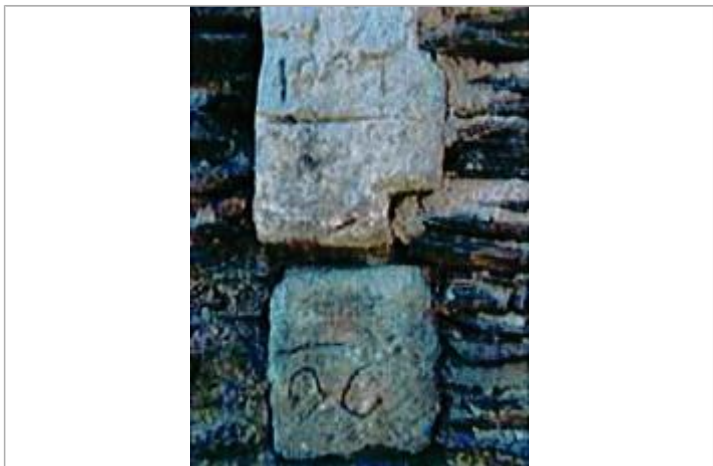
**Commentaires :** Mur extérieur

**Maximum de l'inondation :** Oui  
**Visibilité :** Non renseigné      **État du repère :** Mauvais  
**Pérennité :** Non renseigné      **Repère calculé :** Non renseigné  
**PHEC :** Non renseigné
