Commune : MURS-ERIGNE

## Boire Croissant

Code : LCI\_S\_7560

Code : SPCMLA\_R\_7560\_2

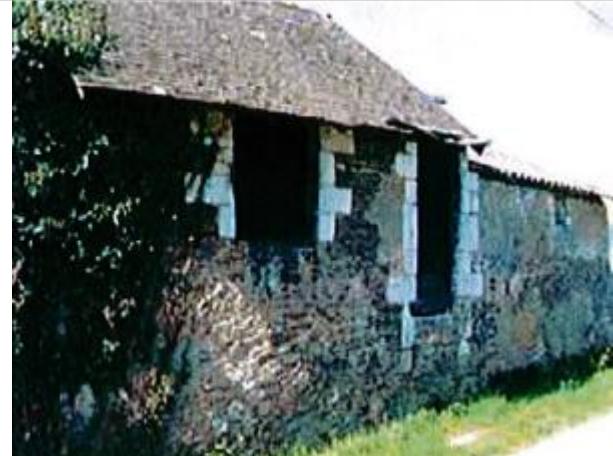
Vue du site

Commentaires : Site CORELA S12R9 - Mur extérieur - Mauvais état - à préciser

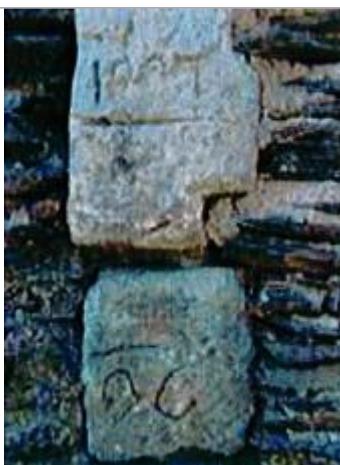
Commentaires : Mur extérieur

État du repère : Mauvais
