Commune : **MURS-ERIGNE** | Rivière : **La Loire**

**Boire Croissant**

**Unité de gestion :** Maine-Loire aval  
**Code :** LCI\_S\_7561      **Date de mise à jour :** 25/08/2016  
**Auteur :** SPC LCI

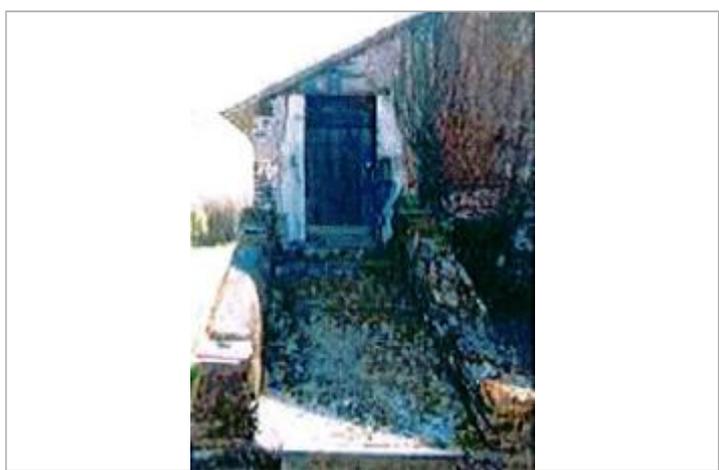
**Commentaires :** Mur extérieur

**Texte :** Événement non identifié  
**Maximum de l'inondation :** Oui  
**Visibilité :** Non renseigné      **État du repère :** Mauvais  
**Pérennité :** Non renseigné      **Repère calculé :** Non renseigné  
**PHEC :** Non renseigné
