Commune : **OREE D'ANJOU** | Rivière : **La Loire**

**La Rabottière**

**Unité de gestion :** Maine-Loire aval  
**Code :** LCI\_S\_7535      **Date de mise à jour :** 07/12/2023  
**Auteur :** SPC LCI

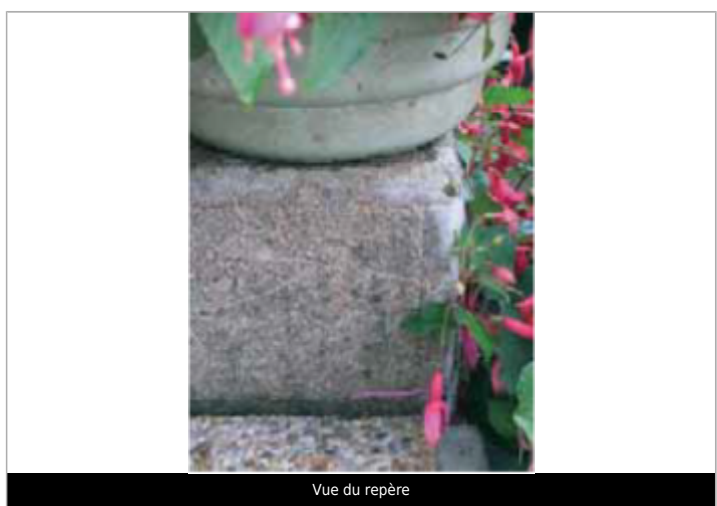
**Commentaires :** Escalier extérieur

**Maximum de l'inondation :** Oui  
**Visibilité :** Non renseigné      **État du repère :** Mauvais  
**Pérennité :** Non renseigné      **Repère calculé :** Non renseigné  
**PHEC :** Non renseigné
