Commune : **OREE D'ANJOU** | Rivière : **La Loire**

**La Rabotière**

**Unité de gestion :** Maine-Loire aval  
**Code :** LCI\_S\_7536      **Date de mise à jour :** 25/08/2016  
**Auteur :** SPC LCI

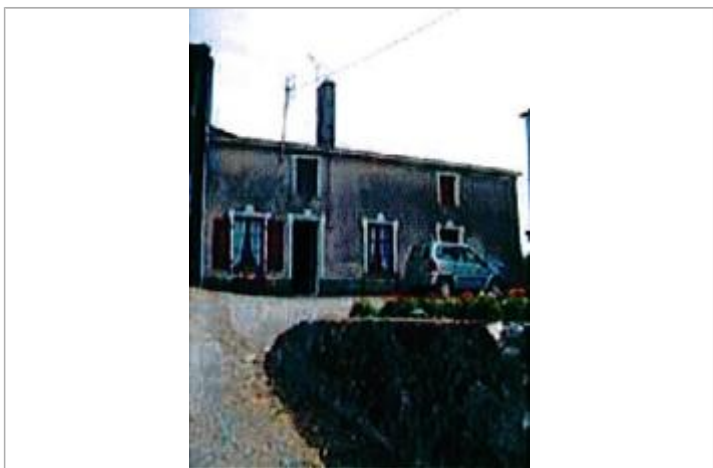
Auteur - CORELA

**Commentaires :** Muret

**Texte :** Événement non identifié  
**Maximum de l'inondation :** Oui  
**Visibilité :** Non renseigné      **État du repère :** Mauvais  
**Pérennité :** Non renseigné      **Repère calculé :** Non renseigné  
**PHEC :** Non renseigné
