| | Commune : <b>OREE D'ANJOU</b> | Rivière : <b>La Loire</b> |
| <b>Les Léards</b> | | |

**Code :** LCI\_S\_7530

**Code :** SPCMLA\_R\_7530\_1

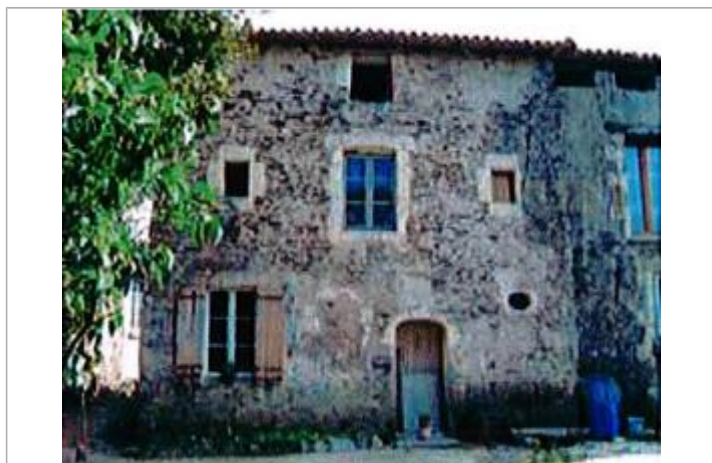
| <b>Commentaires :</b> Mur extérieur | | | |

**État du repère :** Mauvais
