| | Commune : <b>OREE D'ANJOU</b> | Rivière : <b>La Loire</b> |
| <b>Les Léards</b> | | |

**Code :** LCI\_S\_7530

**Code :** SPCMLA\_R\_7530\_2

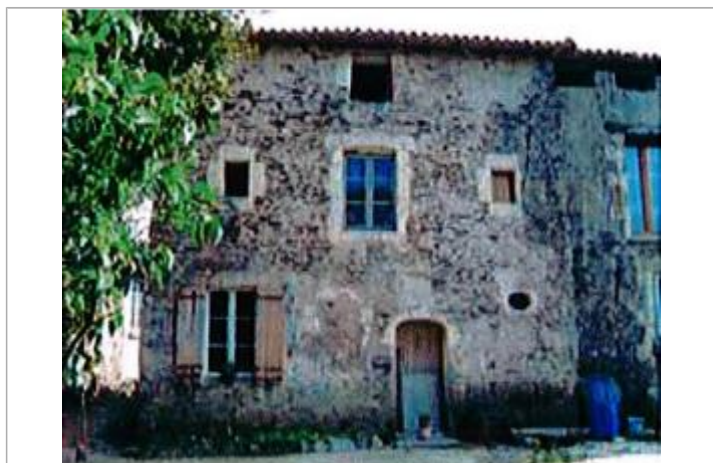
**Commentaires :** Mur extérieur

**État du repère :** Mauvais
