| | Commune : <b>OREE D'ANJOU</b> | Rivière : <b>La Loire</b> |
| <b>Les Léards</b> | | |

**Code** : LCI\_S\_7530

**Code** : SPCMLA\_R\_7530\_3

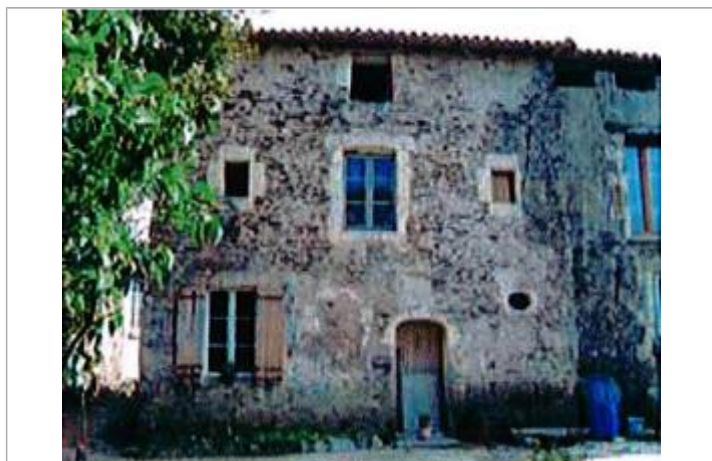
| <b>Commentaires</b> : Site CORELA S61R1 - Mur extérieur - Mauvais état - à préciser | <b>3</b> | |

**Commentaires** : Mur extérieur

**État du repère** : Mauvais
