Commune : OREE D'ANJOU	Rivière : La Loire
Les Brevets		
Commentaires : Site CORELA S60R2 - Mur extérieur - Mauvais état - à préciser	1 Repère(s) sur le site

Code : LCI_S_7462

Code : SPCMLA_R_7462_1

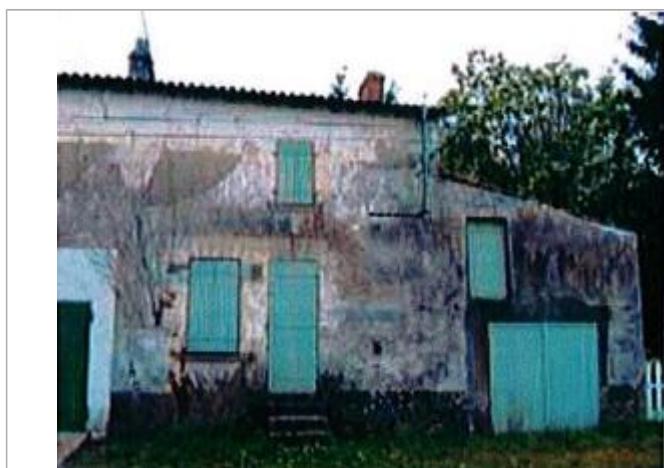
Commentaires : Mur extérieur

État du repère : Mauvais
