Commune : **MAUGES-SUR-LOIRE** | Rivière : **La Loire**

**Les Lusses**

**Unité de gestion :** Maine-Loire aval  
**Code :** LCI\_S\_7501      **Date de mise à jour :** 25/08/2016  
**Auteur :** SPC LCI

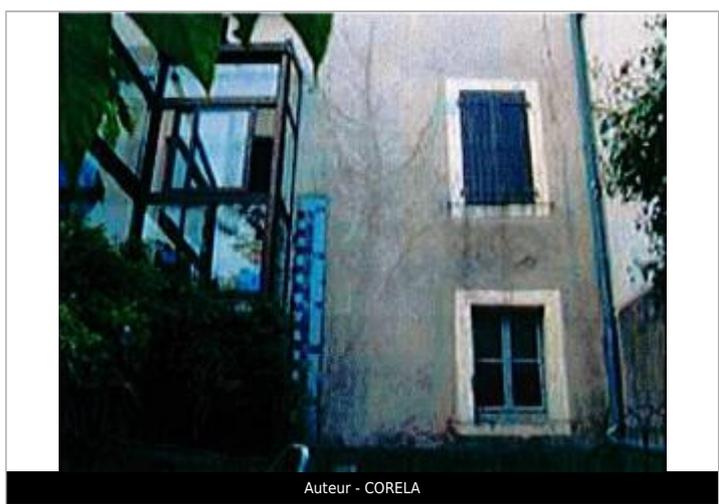
**2001** Nature de l'inondation : **Débordement de cours d'eau**      Nature du repère : **Marque peinture ou encre**

**Commentaires :** Mur extérieur

**Maximum de l'inondation :** Oui  
**Visibilité :** Non renseigné      **État du repère :** Mauvais  
**Pérennité :** Non renseigné      **Repère calculé :** Non renseigné  
**PHEC :** Non renseigné
