Commune : **MAUGES-SUR-LOIRE**Rivière : **La Loire**

Atelier et garage Montfortains

Unité de gestion : Maine-Loire aval**Code :** LCI_S_7502**Date de mise à jour :** 25/08/2016**Auteur :** SPC LCI

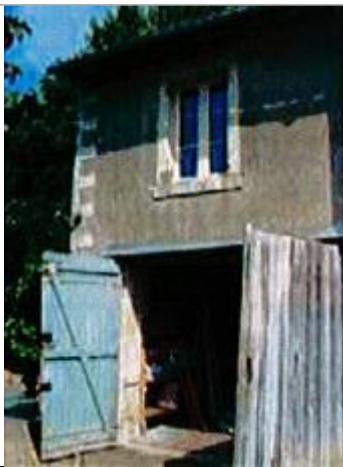
Commentaires : Mur extérieur

Maximum de l'inondation : Oui**Visibilité :** Non renseigné**État du repère :** Mauvais**Pérennité :** Non renseigné**Repère calculé :** Non renseigné**PHEC :** Non renseigné
