| | Commune : <b>MAUGES-SUR-LOIRE</b> | Rivière : <b>La Loire</b> | |
| <b>Atelier et garage Montfortains</b> | | | |

**Unité de gestion :** Maine-Loire aval  
**Code :** LCI\_S\_7502      **Date de mise à jour :** 25/08/2016  
**Auteur :** SPC LCI

**Code :** SPCMLA\_R\_7502\_2      **Date de mise à jour :** 02/10/2018  
**Auteur :** SPC MLA

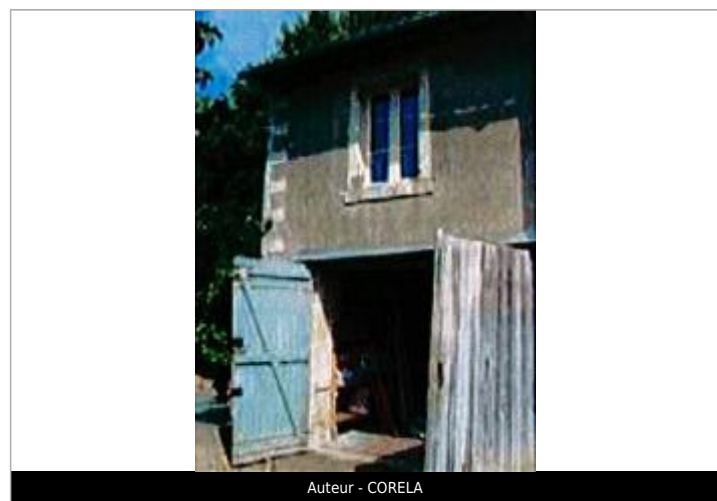
| <b>Commentaires :</b> Mur extérieur | | |

**Maximum de l'inondation :** Oui  
**Visibilité :** Non renseigné      **État du repère :** Mauvais  
**Pérennité :** Non renseigné      **Repère calculé :** Non renseigné  
**PHEC :** Non renseigné
