Commune : **MAUGES-SUR-LOIRE** | Rivière : **La Loire**

Atelier et garage Montfortains

Unité de gestion : Maine-Loire aval
Code : LCI_S_7502 **Date de mise à jour :** 25/08/2016
Auteur : SPC LCI

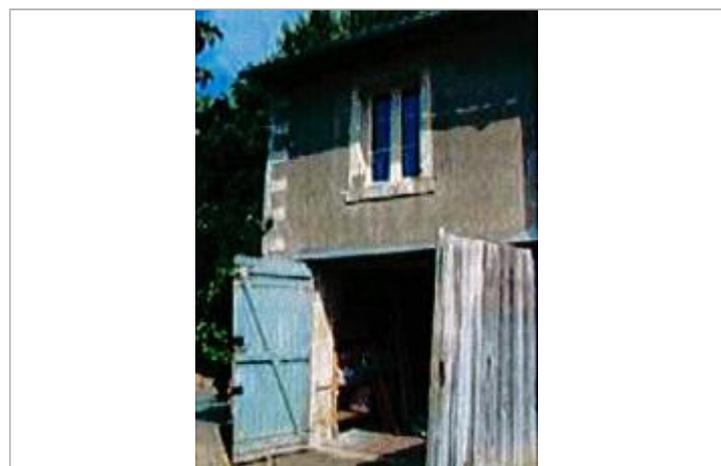
Commentaires : Mur extérieur

Maximum de l'inondation : Oui
Visibilité : Non renseigné **État du repère :** Mauvais
Pérennité : Non renseigné **Repère calculé :** Non renseigné
PHEC : Non renseigné
