Commune : FOULAIN

pont du canal au PK 123.18

Code : WEB_S_201901293126 Date de mise à jour : 13/02/2019

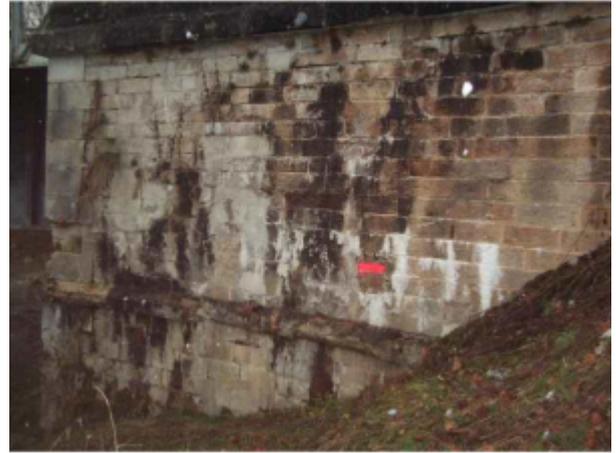
repere de crue au centre de la photo

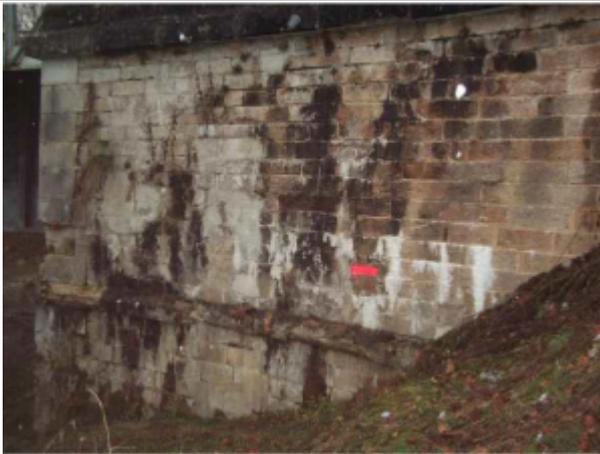
repere de crue au centre de la photo

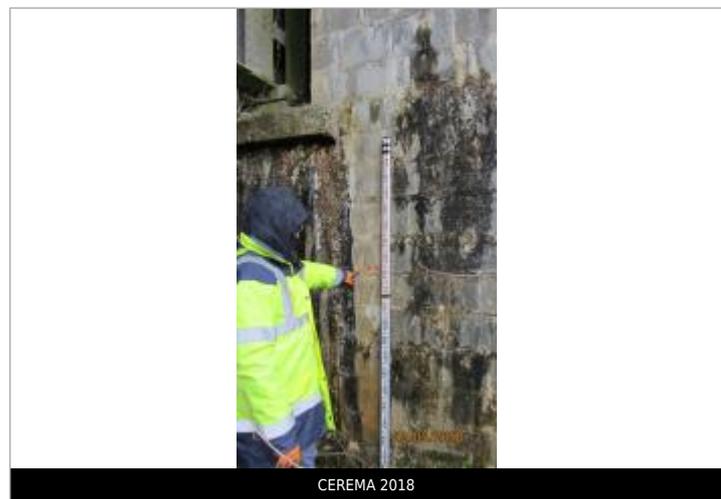
Commentaires : Culée RD Amont - trait rouge à 123cm du sol naturel
