Commune : **LAVOYE**

Pont de la D165a, rive droite

Rivière : **L' Hardillon**

Code : WEB_S_201901314439 Date de mise à jour : 23/06/2021

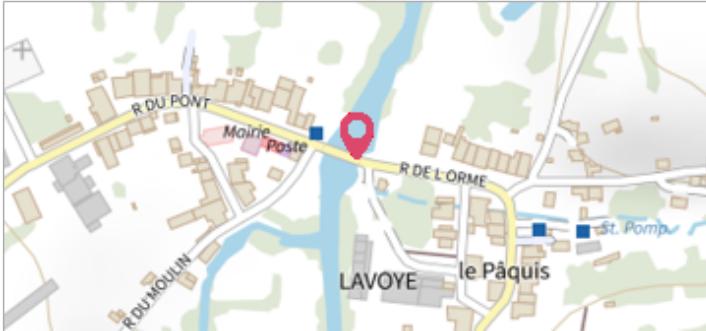
Texte : Repère de crue

Visibilité : Oui

État du repère : Bon

Pérennité : Longue

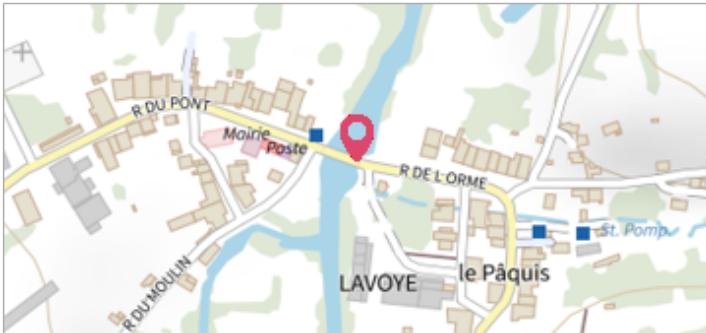
Texte : Repère de crue Rive Droite Pont D165a

Visibilité : Non renseigné

État du repère : Bon

Pérennité : Longue
