Commune : **COURSAN**Rivière : **L' Aude****Prat du Raïs 1****1** Repère(s) sur le site**GÉNÉRAL****Unité de gestion :** Méditerranée Ouest**Code :** AUDE18\_S\_579**Date de mise à jour :** 28/04/2023**Auteur :** Cerema Méditerranée

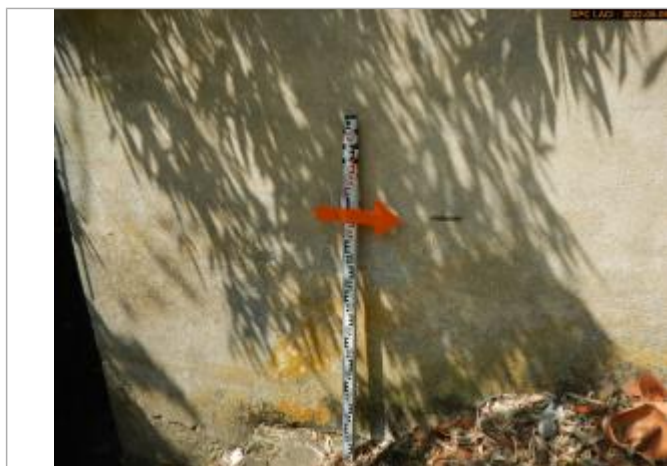
Vue du repère

**MARQUE****Maximum de l'inondation :** Oui**Visibilité :** Non renseigné**État du repère :** Non renseigné**Pérennité :** Aucune**Repère calculé :** Non renseigné**PHEC :** Non renseigné**SOURCE DE REPÉRAGE : RELEVÉS POST CRUE SUITE AUX DÉBOURDEMENTS DE L'AUDE LE 15 OCTOBRE 2018 PAR LA POLICE MUNICIPALE DE COURSAN -****Type de repérage :** Campagne de terrain post-inondation**Organisme(s) :** Police municipale de Coursan**NIVELLEMENT INITIAL****Méthode :** Non renseigné**Organisme :** CEREMA Méditerranée**Commentaires sur le nivellement :** 1er fois que la maison est inondée (pas inondée en 1999) : 14cm au seuil du garage**Référence nivelée :** Autre type de référence**Système altimétrique :** NGF IGN 1969 (système normal)**Différence entre le niveau d'eau et la référence (en m) :** 0.140 m
