Commune : **COURSAN**Rivière : **L' Aude****Prat du Raïs 1****1** Repère(s) sur le site**GÉNÉRAL****Unité de gestion :** Méditerranée Ouest**Code :** AUDE18\_S\_579**Date de mise à jour :** 28/04/2023**Auteur :** Cerema Méditerranée

**15 Octobre 2018**Nature de l'inondation : **Débordement de cours d'eau**Altitude calculée de l'eau : **non déterminé**Nature du repère : **Témoignage oral****GÉNÉRAL****Code :** AUDE18\_R\_579\_1**Date de mise à jour :****Auteur :** Cerema Méditerranée

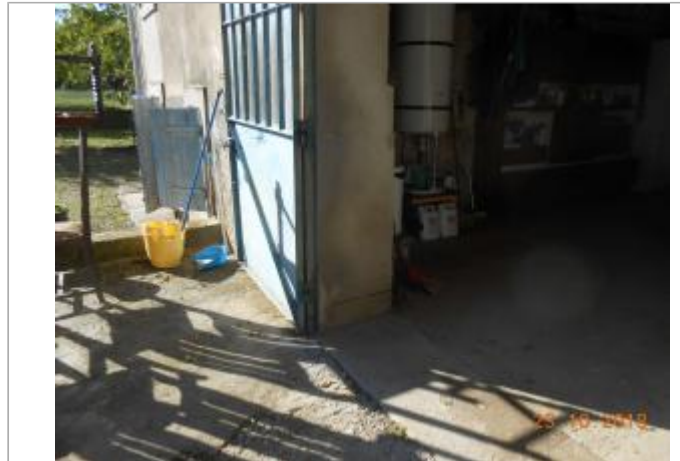
Vue du site

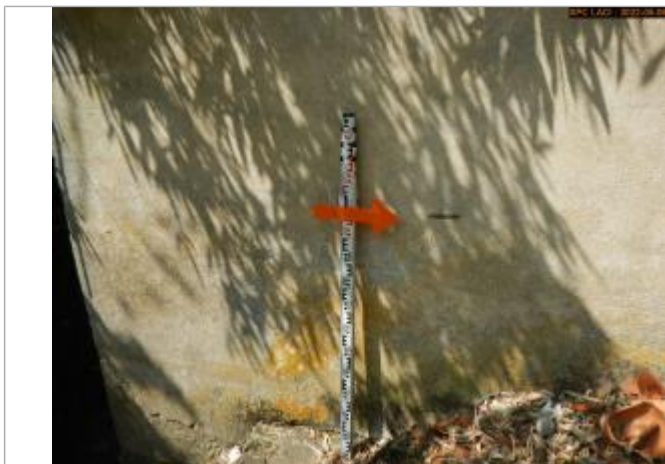
**MARQUE****Maximum de l'inondation :** Oui**Visibilité :** Non renseigné**État du repère :** Non renseigné**Pérennité :** Aucune**Repère calculé :** Non renseigné**PHEC :** Non renseigné**SOURCE DE REPÉRAGE : RELEVÉS POST CRUE SUITE AUX DÉBORDEMENTS DE L'AUDE LE 15 OCTOBRE 2018 PAR LA POLICE MUNICIPALE DE COURSAN -****Type de repérage :** Campagne de terrain post-inondation**Organisme :** Police municipale de Coursan**NIVELLEMENT INITIAL****Méthode :** Non renseigné**Organisme :** CEREMA Méditerranée**Commentaires sur le nivellement :** 1er fois que la maison est inondée (pas inondée en 1999) : 14cm au seuil du garage**Référence nivelée :** Autre type de référence**Système altimétrique :** NGF IGN 1969 (système normal)**Différence entre le niveau d'eau et la référence (en m) :** 0.140 m

Vue du repère
