Commune : **COURSAN**Rivière : **L' Aude****ST-GIRONS****1** Repère(s) sur le site**GÉNÉRAL****Unité de gestion :** Méditerranée Ouest**Code :** AUDE18\_S\_587**Date de mise à jour :** 14/05/2019**Auteur :** Cerema Méditerranée

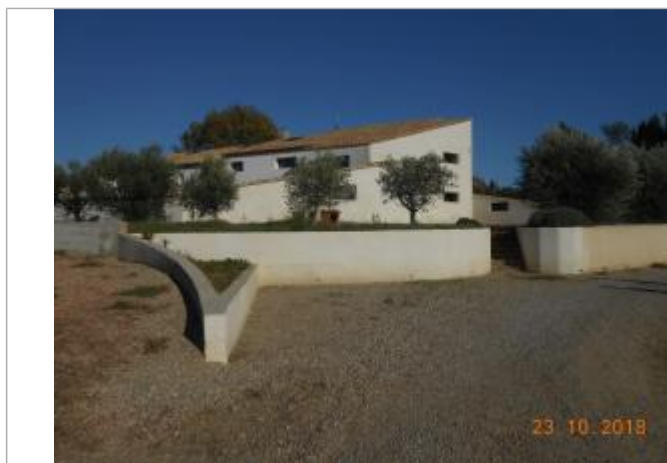
Vue du repère

**MARQUE****Maximum de l'inondation :** Oui**Visibilité :** Non renseigné**État du repère :** Non renseigné**Pérennité :** Aucune**Repère calculé :** Non renseigné**PHEC :** Non renseigné**SOURCE DE REPÉRAGE : RELEVÉS POST CRUE SUITE AUX DÉBORDEMENTS DE L'AUDE LE 15 OCTOBRE 2018 PAR LA POLICE MUNICIPALE DE COURSAN -****Type de repérage :** Campagne de terrain post-inondation**Organisme :** Police municipale de Coursan**NIVELLEMENT INITIAL****Méthode :** Non renseigné**Organisme :** CEREMA Méditerranée**Commentaires sur le nivellement :** Bâtiments non inondés. hauteur d'eau sur muret de soutènement situé devant la maison**Référence nivelée :** Autre type de référence**Système altimétrique :** NGF IGN 1969 (système normal)**Différence entre le niveau d'eau et la référence (en m) :** 0.480 m
