Commune : PONTIVY 1 RUE DES 3 FRERES CORNEC	Rivière : Le Blavet
Commentaires : Bâtiment détruit en 2019 (ancien hôpital)		2 Repère(s) sur le site

Code : DHE_56178-002

Date de mise à jour : 15/06/2023

Auteur : Y. Savidan - SMSB

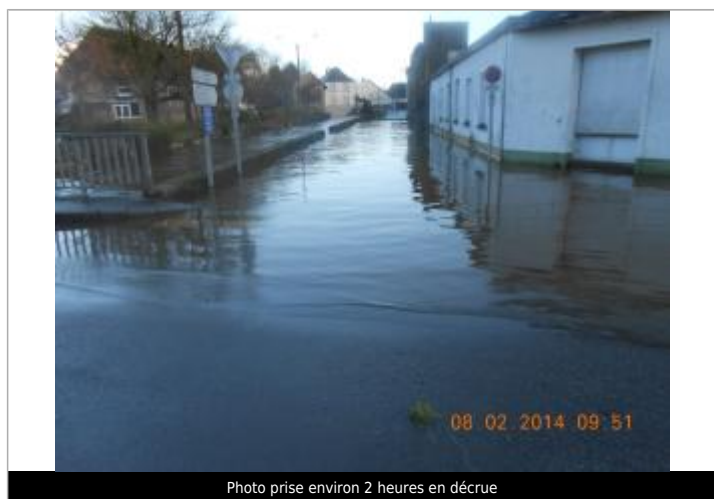
PIED DE L'ÉCHELLE VISIBLE SUR LA PHOTO - 25/06/2019

Commentaires : Sol au droit de l'angle de l'escalier de l'entrée comme précisé sur la photo : la référence n'est plus bonne suite aux travaux.

Description référence du repère : Sol situé aux pieds des marches du seuil

Différence entre le niveau d'eau et la référence (en m) : 0.300 m

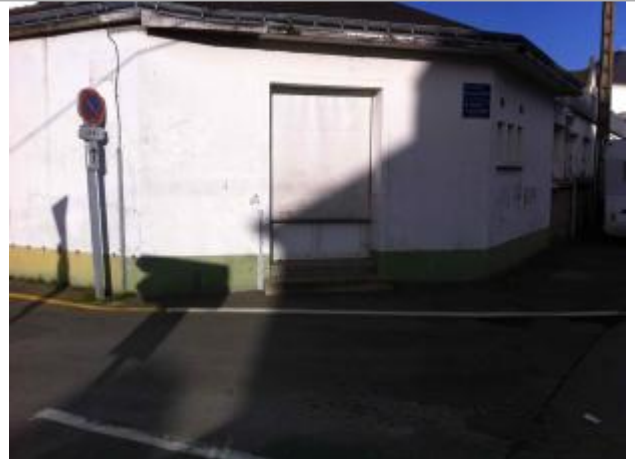
Bâtiment détruit de l'ancien hôpital
