Commune : **PONTIVY**Rivière : **Le Blavet****Cour d'un bâtiment de commerce , 20 RUE COLBERT****Commentaires :** Laisse de crue à l'intérieur du magasin - au pied des rayonnages**1**

GÉNÉRAL**Unité de gestion :** Vilaine-Côtiers Bretons**Code :** SPC VCB 56178-066**Date de mise à jour :** 18/07/2022**Auteur :** SPC VCB

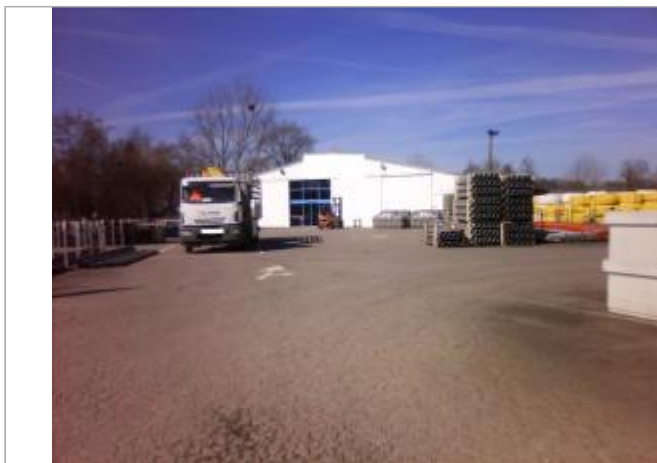
Vue d'ensemble du site

Commentaires : - Le niveau de crue observé sur la photographie, au droit du parking, n'a pu être défini précisément par manque de repères.
 - Le niveau de laisse de crue à l'intérieur du magasin est peut être perturbé par les remontées capillaires dans un bois artificiel.
 - Site de confluence (Blavet / Niel)
 Fiabilité moyenne.
