Commune : MORLAIX

Rivière : Le Queffleuth

Bâtiment , 10 rue de Brest**2**Repère(s) sur
le site**GÉNÉRAL****Unité de gestion :** Vilaine-Côtiers Bretons**Code :** SPC VCB 29600-015**Date de mise à jour :** 05/09/2019**Auteur :** SPC VCB

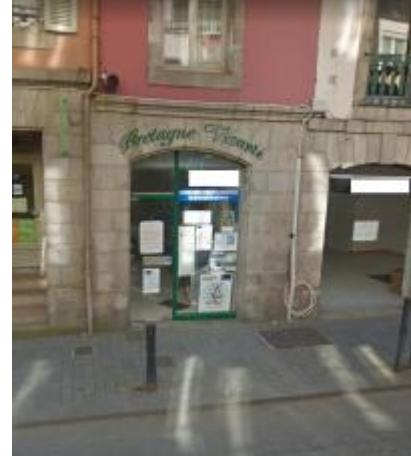
Façade du bâtiment

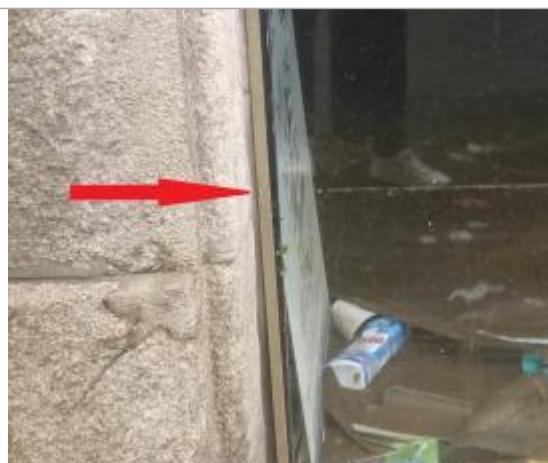
MARQUE**Maximum de l'inondation :** Oui**Visibilité :** Non**Pérennité :** Aucune**PHEC :** Non renseigné**État du repère :** Moyen**Repère calculé :** Non

Entrée du bâtiment (vue zoomé)

SOURCE DE REPÉRAGE : VISITE TERRAIN CEREMA - 14/10/2015**Type de repérage :** Campagne de terrain post-inondation**Organisme :** CEREMA Ouest**MESURE À EFFECTUER AU NIVEAU DE M'ENTRÉE DU BÂTIMENT - 25/06/2019****Commentaires sur le niveling :** Mesurer la hauteur de l'inondation jusqu'au joint comme indiqué sur la photo et le zoom .**Référence nivélée :** Autre type de référence**Description référence du repère :** Sol à l'extérieur de la porte d'entrée, coté joints de porte
