Commune : MORLAIX

Rivière : Le Dossen

Bâtiment , 7 place Cornic

Unité de gestion : Vilaine-Côtiers Bretons**Code :** SPC VCB 29600-029**Date de mise à jour :** 05/09/2019**Auteur :** SPC VCB

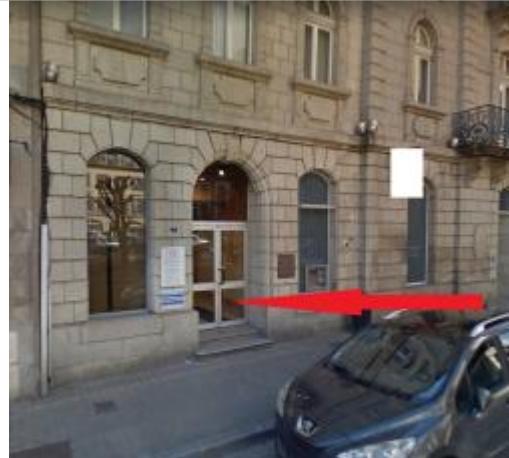
Vue d'ensemble de la façade du bâtiment

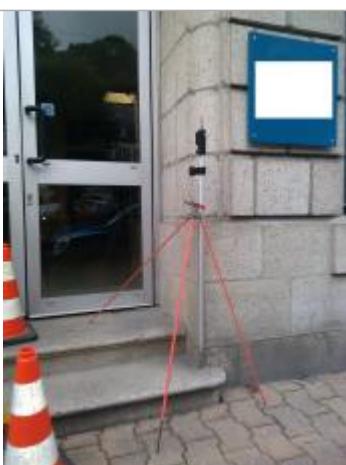
repère à l'extérieur : dessus de la première marche coté droit de l'entrée

Maximum de l'inondation : Oui**Visibilité :** Oui**État du repère :** Mauvais**Pérennité :** Aucune**Repère calculé :** Non**PHEC :** Non renseigné

Méthode : Nivellement direct**Organisme :** GEOMEXPERT**Commentaires sur le nivelllement :** Nivellement de la laisse de crue à l'intérieur du bâtiment : sol ($5.67 + 0.28 = 5.95$ m) reporté à l'extérieur**Référence nivellée :** Autre type de référence**Description référence du repère :** Dessus de la première marche coté droit de l'entrée**Système altimétrique :** NGF IGN 1969 (système normal)**Altitude de la référence (en m) :** 5.510 m**Différence entre le niveau d'eau et la référence (en m) :** 0.440 m**Altitude calculée de l'eau (en m) :** 5.95
