Commune : **VALDIVIENNE**Rivière : **La Vienne**

## Moulin Bouin - rue des Bonnelières

## 29 Mars 1913

**Code :** VALD16-R**Auteur :** EPTB\_Vienne**Date de mise à jour :**

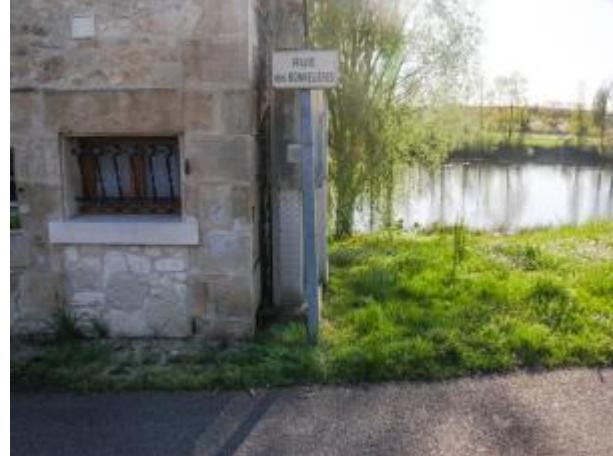
Maison au moulin Bouin (1)

**Commentaires :** Plusieurs marques au moulin Bouin, à l'angle côté chemin rural (à proximité de la croix).**5**

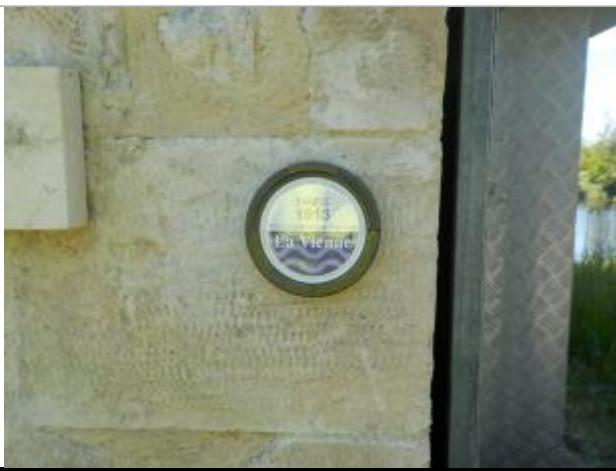
Photos du repère VALD16-R. Source : 3DI

Nature de l'inondation : **Débordement de cours d'eau**Nature du repère : **Repère normalisé (décret n°2005-233)****Commentaires :** Nouveau repère installé, sur la base du repère VALD16. Plusieurs marques au moulin Bouin, à l'angle côté chemin rural (à proximité de la croix).

**Texte :** EPTB Vienne - Mars 1913 - Niveau atteint par les eaux de la Vienne**Maximum de l'inondation :** Oui**Visibilité :** Oui**Pérennité :** Longue**PHEC :** Oui**État du repère :** Bon**Repère calculé :** Non
