Commune : **DIVATTE-SUR-LOIRE**

**Pont Pierre Percée - office du tourisme**

Unité de gestion : Maine-Loire aval  
Code : LCI\_S\_7333      Date de mise à jour : 09/02/2024  
Auteur : SPC LCI

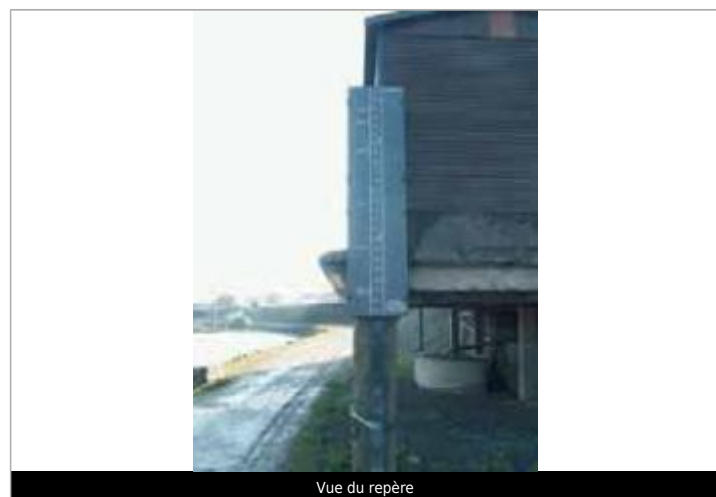
Vue du repère

**Commentaires** : Plaque en ardoise. Support : Ponton de l'office du tourisme sur pilier porteur

Maximum de l'inondation : Non renseigné  
Visibilité : Non renseigné      État du repère : Bon  
Pérennité : Non renseigné      Repère calculé : Non renseigné  
PHEC : Non renseigné
