Commune : **DIVATTE-SUR-LOIRE**Rivière : **La Loire**

Pont Pierre Percée - office du tourisme

Unité de gestion : Maine-Loire aval**Code :** LCI_S_7333**Date de mise à jour :** 09/02/2024**Auteur :** SPC LCI

Code : CORELA_R_7333_7**Date de mise à jour :****Auteur :** SPC MLA

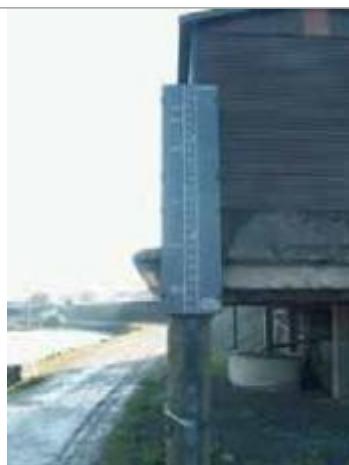
Vue du repère

Commentaires : Plaque en ardoise. Support : Ponton de l'office du tourisme sur pilier porteur

Maximum de l'inondation : Non renseigné**Visibilité :** Non renseigné**État du repère :** Bon**Pérennité :** Non renseigné**Repère calculé :** Non renseigné**PHEC :** Non renseigné**SOURCE DE REPÉRAGE : RECENSEMENT DREAL PAYS-DE-LA-LOIRE - CORELA - 2005-2006 -****Type de repérage :** Source bibliographique
