Commune : **DIVATTE-SUR-LOIRE** | Rivière : **La Loire**

**Escalier 11**

**Unité de gestion :** Maine-Loire aval  
**Code :** LCI\_S\_7343      **Date de mise à jour :** 25/08/2016  
**Auteur :** SPC LCI

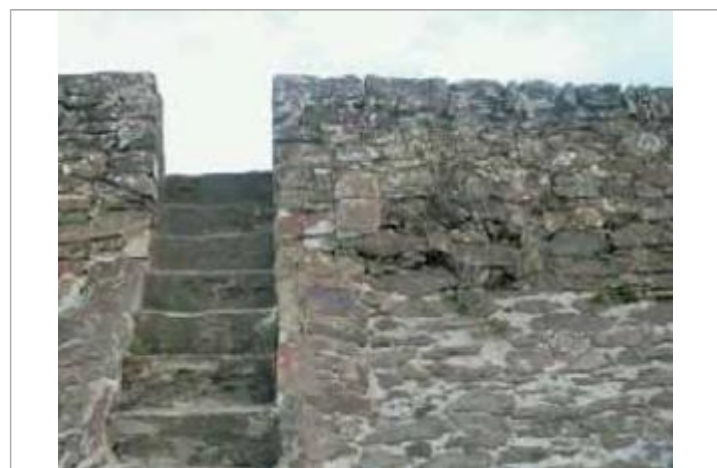
Vue du repère

**Commentaires :** Plaque en pierre. Support : Muret gauche escalier 11, coté Loire

**Texte :** Événement non identifié  
**Maximum de l'inondation :** Non renseigné  
**Visibilité :** Non renseigné      **État du repère :** Bon  
**Pérennité :** Non renseigné      **Repère calculé :** Non renseigné  
**PHEC :** Non renseigné
