Commune : **TAVACO** | Rivière : **La Gravona**

Pont de Carbuccia D129 - traversée de la Gravona #2

Unité de gestion : Corse
 Code : DDTM2A-19_S_G1-B Date de mise à jour : 19/06/2020
 Auteur : DDTM2A

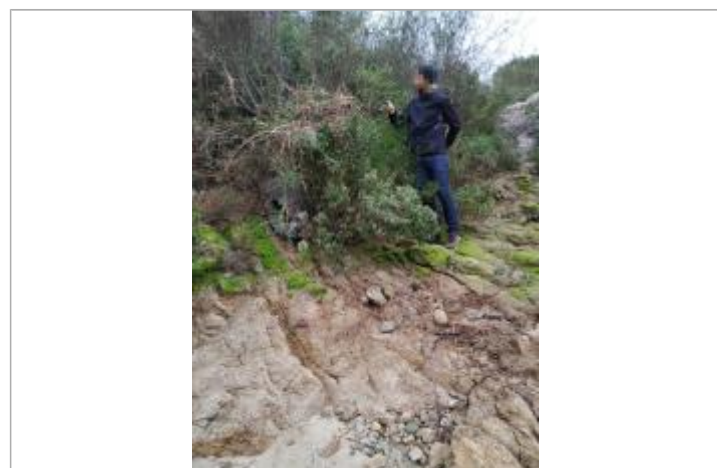
Commentaires : débris végétaux en suspension - débris végétaux en suspension

Vue de la laisse - Auteur : DDTM2A

Maximum de l'inondation : Non renseigné
 Visibilité : Non État du repère : Disparu
 Pérennité : Aucune Repère calculé : Non renseigné
 PHEC : Non renseigné

Méthode : Nivellement direct
 Organisme : DDT 2A
 Référence nivelée : Autre type de référence
 Système altimétrique : IGN 1978 (Corse)
 Différence entre le niveau d'eau et la référence (en m) : 1.500 m
