Commune : **TAVACO**Rivière : **La Gravona****Pont de Carbuccia D129 - traversée de la Gravona #3****1**

Code : DDTM2A-19\_S\_G1-C

**SOURCE DE REPÉRAGE : RELEVÉ DE LAISSES SUITE AUX CRUES DE LA GRAVONA ET DU PRUNELLI EN DÉCEMBRE 2019 - 17/01/2020**

**RELEVÉ POST-INONDATION - 07/01/2020**

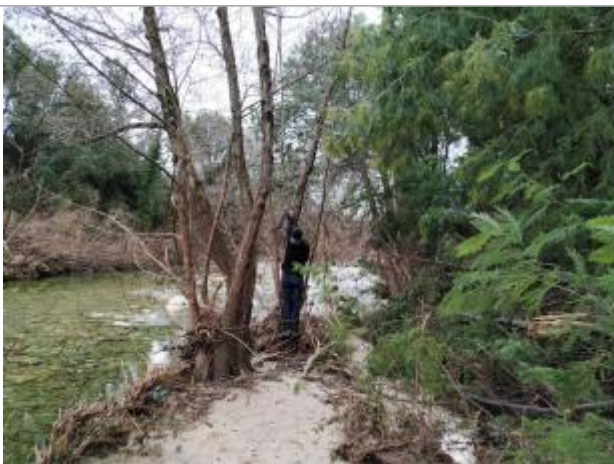
Commentaires : déchets plastiques noirs en suspension - déchets plastiques noirs en suspension

Différence entre le niveau d'eau et la référence (en m) : 2.500 m

Vue de la laisse - Auteur : DDTM2A
