Commune : **TAVACO**

Rivière : **La Gravona**

Pont de Carbuccia D129 - traversée de la Gravona #4

SOURCE DE REPÉRAGE : RELEVÉ DE LAISSES SUITE AUX CRUES DE LA GRAVONA ET DU PRUNELLI EN DÉCEMBRE 2019 - 17/01/2020

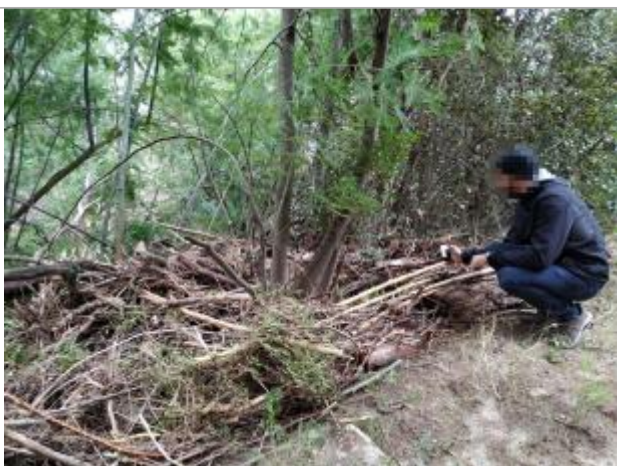
Commentaires : débris végétaux couchés au sol - débris végétaux couchés au sol, rive droite

Vue de la laisse - Auteur : DDTM2A
