Commune : CARBUCCIA

Rivière : La Gravona

**Pont de Carbuccia D129 - traversée de la Gravona #5****1** Repère(s) sur le site**GÉNÉRAL****Unité de gestion :** Corse**Code :** DDTM2A-19\_S\_G1-E**Date de mise à jour :** 19/06/2020**Auteur :** DDTM2A

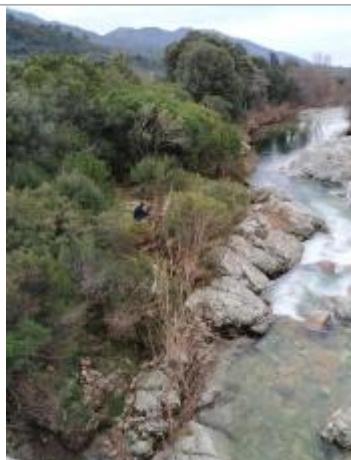
**21 Décembre 2019**Nature de l'inondation : **Débordement de cours d'eau****Commentaires :** végétaux couches au sol - végétaux couches, rive gauche du pont**GÉNÉRAL****Code :** DDTM2A-19\_R\_G1-E\_1**Date de mise à jour :****Auteur :** DDTM2A

Vue de la laisse - Auteur : DDTM2A
