Commune : **CARBUCCIA**Rivière : **La Gravona****Pont de Carbuccia D129 - traversée de la Gravona #6****1** Repère(s) sur le site**GÉNÉRAL**

Code : DDTM2A-19_S_G1-F

Date de mise à jour : 19/06/2020

SOURCE DE REPÉRAGE : RELEVÉ DE LAISSES SUITE AUX CRUES DE LA GRAVONA ET DU PRUNELLI EN DÉCEMBRE 2019 - 17/01/2020

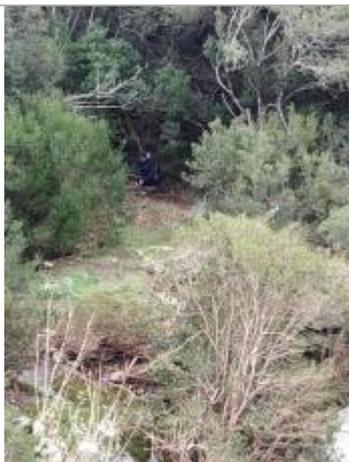
Commentaires : végétaux couchés au sol - végétaux couchés, rive gauche du pont

Vue de la laisse - Auteur : DDTM2A
