Commune : CARBUCCIA

Rivière : La Gravona

Pont de Carbuccia D129 - traversée de la Gravona #7**1** Repère(s) sur le site**GÉNÉRAL****Unité de gestion :** Corse**Code :** DDTM2A-19_S_G1-G**Date de mise à jour :** 19/06/2020**Auteur :** DDTM2A

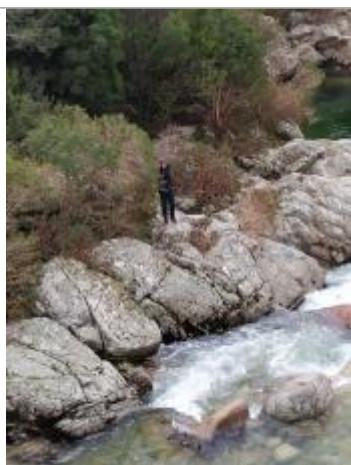
**21 Décembre 2019**Nature de l'inondation : **Débordement de cours d'eau****Commentaires :** débris végétaux et plastiques en suspension - débris végétaux et plastiques en suspension, rive gauche du pont**GÉNÉRAL****Code :** DDTM2A-19_R_G1-G_1**Date de mise à jour :****Auteur :** DDTM2A

Vue de la laisse - Auteur : DDTM2A

Altitude calculée de l'eau : **non déterminé****Nature du repère :** **Laisse d'inondation****MARQUE****Maximum de l'inondation :** Non renseigné**Visibilité :** Non**État du repère :** Disparu**Pérennité :** Aucune**Repère calculé :** Non renseigné**PHEC :** Non renseigné**SOURCE DE REPÉRAGE : RELEVÉ DE LAISSES SUITE AUX CRUES DE LA GRAVONA ET DU PRUNELLI EN DÉCEMBRE 2019 -****17/01/2020****Type de repérage :** Campagne de terrain post-inondation
Organisme : DDT 2A**RELEVÉ POST-INONDATION - 07/01/2020****Méthode :** Nivellement direct**Organisme :** DDT 2A**Référence nivélée :** Autre type de référence**Système altimétrique :** IGN 1978 (Corse)**Différence entre le niveau d'eau et la référence (en m) :** 1.700 m
