Commune : AJACCIO

Rivière : La Gravona

Pont RT40 au dessus de la Gravona #5

SOURCE DE REPÉRAGE : RELEVÉ DE LAISSES SUITE AUX CRUES DE LA GRAVONA ET DU PRUNELLI EN DÉCEMBRE 2019 -**17/01/2020****Type de repérage :** Campagne de terrain post-inondation
Organisme : DDT 2A**RELEVÉ POST-INONDATION - 10/01/2020****Méthode :** Nivellement direct**Organisme :** DDT 2A**Référence nivélée :** Autre type de référence**Système altimétrique :** IGN 1978 (Corse)**Différence entre le niveau d'eau et la référence (en m) :** 0.000 m

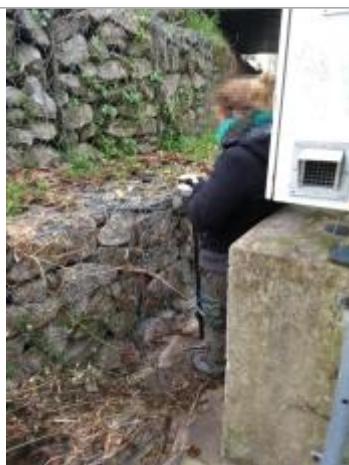
Commentaires : débris végétaux en suspension - débris végétaux dans gabion, limite crue, entrée gauche pont T20**GÉNÉRAL****Code :** DDTM2A-19_R_G10-N_1**Date de mise à jour :****Auteur :** DDTM2A

Vue de la laisse - Auteur : DDTM2A
