Commune : **UCCIANI** | Rivière : **La Gravona**

Pont d'Ucciani RT20 - traversée de la Gravona #2

Unité de gestion : Corse
 Code : DDTM2A-19_S_G2-B Date de mise à jour : 19/06/2020
 Auteur : DDTM2A

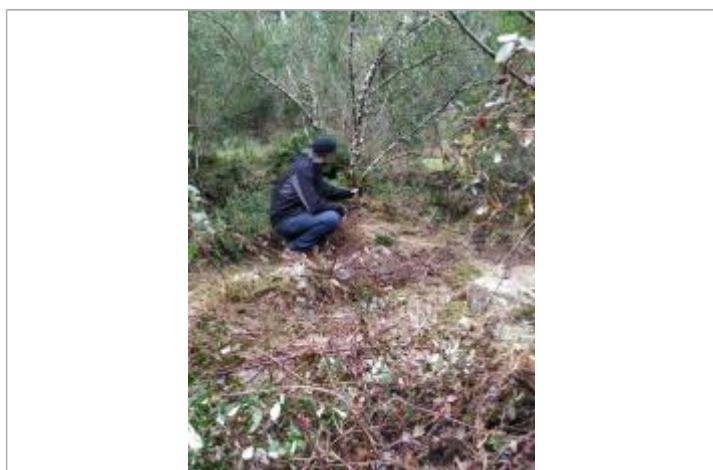
Commentaires : débris végétaux en suspension - débris végétaux en suspension

Vue de la laisse - Auteur : DDTM2A

Maximum de l'inondation : Non renseigné
 Visibilité : Non État du repère : Disparu
 Pérennité : Aucune Repère calculé : Non renseigné
 PHEC : Non renseigné
