Commune : **UCCIANI**Rivière : **La Gravona****Pont d'Ucciani RT20 - traversée de la Gravona #3****1** Repère(s) sur le site**GÉNÉRAL**

Code : DDTM2A-19\_S\_G2-C

Date de mise à jour : 19/06/2020

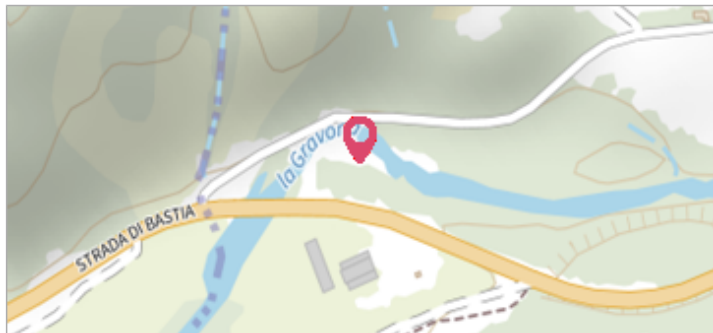
**21 décembre 2019**Nature de l'inondation : **Débordement de cours d'eau**Altitude calculée de l'eau : **non déterminé**Nature du repère : **Limite au sol**

Commentaires : herbes couchées - herbes couchées, limite crue, rive gauche
