Commune : **AJACCIO**Rivière : **Le ruisseau de Cavallu Mortu****Pont RT20 - traversée du Cavallu Mortu #4****1**

Code : DDTM2A-19\_S\_G9-C

**SOURCE DE REPÉRAGE : RELEVÉ DE LAISSES SUITE AUX CRUES DE LA GRAVONA ET DU PRUNELLI EN DÉCEMBRE 2019 - 17/01/2020**

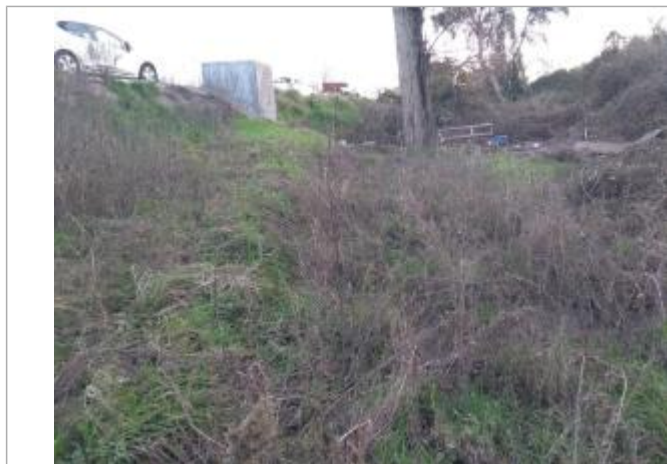
**21 Décembre 2019**Nature de l'inondation : **Débordement de cours d'eau**Altitude calculée de l'eau : **non déterminé**Nature du repère : **Laisse d'inondation****GÉNÉRAL**

Vue de la laisse - Auteur : DDTM2A

État du repère : Disparu
