Commune : **TAVACO**Rivière : **La Gravona****Pont de Carbuccia D129 - traversée de la Gravona #1****1** Repère(s) sur le site**GÉNÉRAL**

Code : DDTM2A-19_S_G1-A

**21 Décembre 2019**Nature de l'inondation : **Débordement de cours d'eau**Altitude calculée de l'eau : **non déterminé**Nature du repère : **Limite au sol**

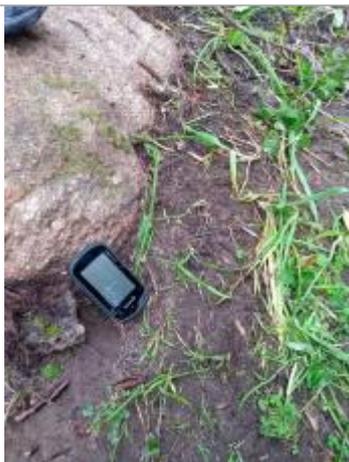
Commentaires : Herbes couchées - Herbes couchées, limite crue

Vue de la laisse - Auteur : DDTM2A
