Commune : **TAVACO** | Rivière : **La Gravona**

Pont de Carbuccia D129 - traversée de la Gravona #1

Unité de gestion : Corse
 Code : DDTM2A-19_S_G1-A Date de mise à jour : 19/06/2020
 Auteur : DDTM2A

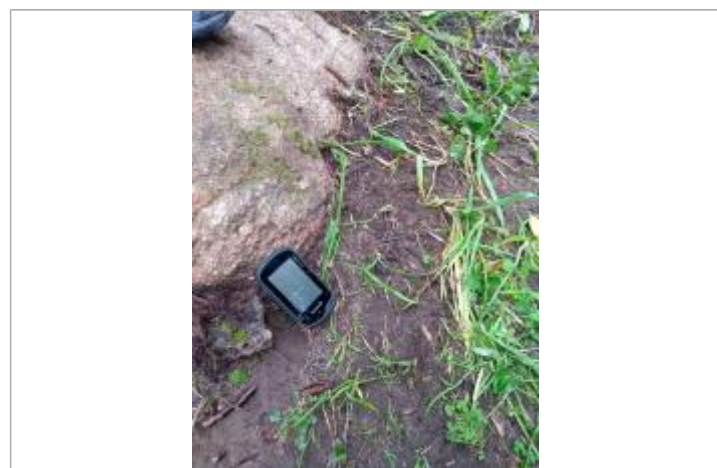
Code : DDTM2A-19_R_G1-A_1 Date de mise à jour : 23/06/2020
 Auteur : DDTM2A

Commentaires : Herbes couchées - Herbes couchées, limite crue

Vue de la laïsse - Auteur : DDTM2A

Maximum de l'inondation : Non renseigné
 Visibilité : Non État du repère : Disparu
 Pérennité : Aucune Repère calculé : Non renseigné
 PHEC : Non renseigné
