Commune : **TAVACO**Rivière : **La Gravona****Pont de Carbuccia D129 - traversée de la Gravona #2****1** Repère(s) sur le site**GÉNÉRAL****Unité de gestion :** Corse**Code :** DDTM2A-19_S_G1-B**Date de mise à jour :** 19/06/2020**Auteur :** DDTM2A

**21 Décembre 2019****Nature de l'inondation :** Débordement de cours d'eau**Commentaires :** débris végétaux en suspension - débris végétaux en suspension**GÉNÉRAL****Code :** DDTM2A-19_R_G1-B_1**Date de mise à jour :****Auteur :** DDTM2A

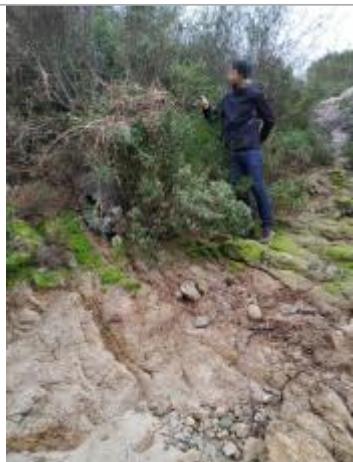
Vue de la laisse - Auteur : DDTM2A

Altitude calculée de l'eau : non déterminé**Nature du repère :** Laisse d'inondation**MARQUE****Maximum de l'inondation :** Non renseigné**Visibilité :** Non**État du repère :** Disparu**Pérennité :** Aucune**Repère calculé :** Non renseigné**PHEC :** Non renseigné**SOURCE DE REPÉRAGE : RELEVÉ DE LAISSES SUITE AUX CRUES DE LA GRAVONA ET DU PRUNELLI EN DÉCEMBRE 2019 -****17/01/2020****Type de repérage :** Campagne de terrain post-inondation**Organisme :** DDT 2A**RELEVÉ POST-INONDATION - 07/01/2020****Méthode :** Nivellement direct**Organisme :** DDT 2A**Référence nivélée :** Autre type de référence**Système altimétrique :** IGN 1978 (Corse)**Différence entre le niveau d'eau et la référence (en m) :** 1.500 m
