Commune : **TAVACO** | Rivière : **La Gravona**

## Pont de Carbuccia D129 - traversée de la Gravona #4

**SOURCE DE REPÉRAGE : RELEVÉ DE LAISSES SUITE AUX CRUES DE LA GRAVONA ET DU PRUNELLI EN DÉCEMBRE 2019 - 17/01/2020**

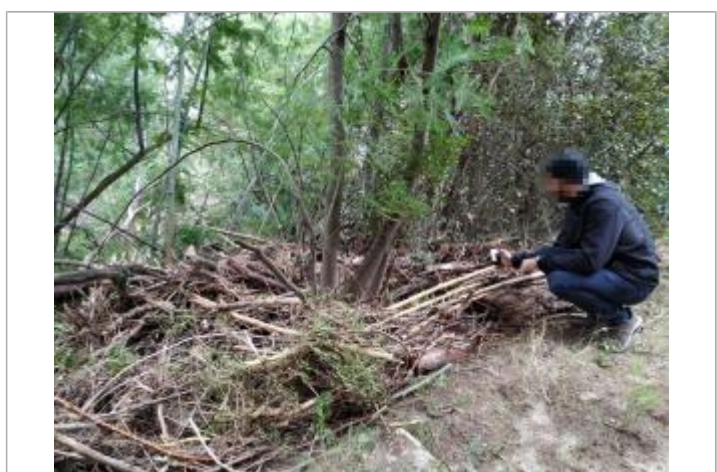
**Commentaires** : débris végétaux couchés au sol - débris végétaux couchés au sol, rive droite

Vue de la laisse - Auteur : DDTM2A

Maximum de l'inondation : Non renseigné  
 Visibilité : Non      État du repère : Disparu  
 Pérennité : Aucune      Repère calculé : Non renseigné  
 PHEC : Non renseigné
