Commune : TAVACO

Rivière : La Gravona

Pont de Carbuccia D129 - traversée de la Gravona #4**1** Repère(s) sur le site**GÉNÉRAL****Unité de gestion :** Corse**Code :** DDTM2A-19_S_G1-D**Date de mise à jour :** 19/06/2020**Auteur :** DDTM2A

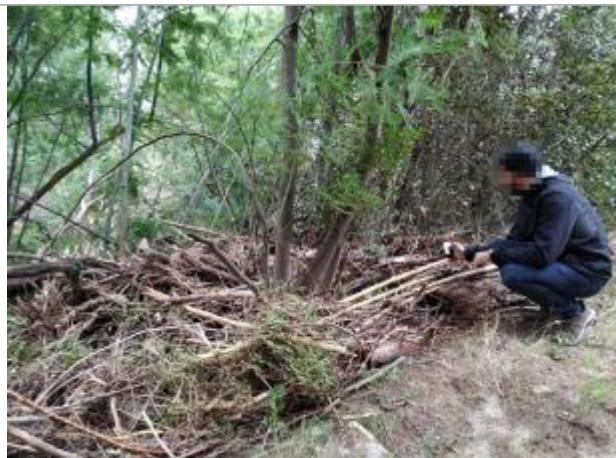
**21 Décembre 2019****Nature de l'inondation :** Débordement de cours d'eau**Altitude calculée de l'eau :** non déterminé**Nature du repère :** Laisse d'inondation**Commentaires :** débris végétaux couches au sol - débris végétaux couches au sol, rive droite**GÉNÉRAL****Code :** DDTM2A-19_R_G1-D_1**Date de mise à jour :****Auteur :** DDTM2A

Vue de la laisse - Auteur : DDTM2A
