Commune : **CARBUCCIA** | Rivière : **La Gravona**

## Pont de Carbuccia D129 - traversée de la Gravona #5

**SOURCE DE REPÉRAGE : RELEVÉ DE LAISSES SUITE AUX CRUES DE LA GRAVONA ET DU PRUNELLI EN DÉCEMBRE 2019 - 17/01/2020**

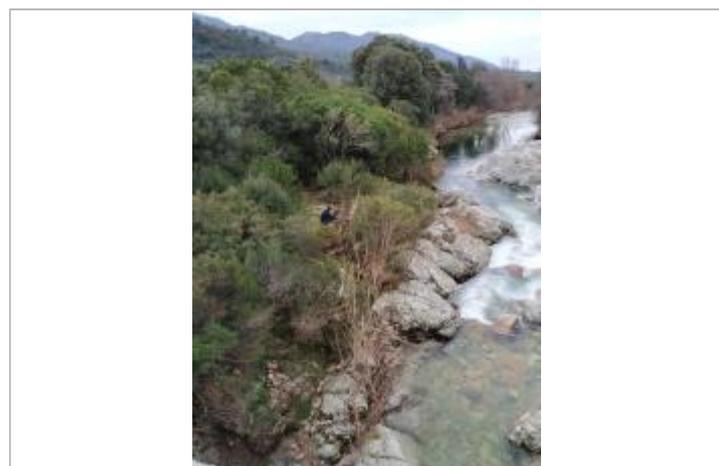
**Commentaires** : végétaux couchés au sol - végétaux couchés, rive gauche du pont

Vue de la laisse - Auteur : DDTM2A

Maximum de l'inondation : Non renseigné  
 Visibilité : Non      État du repère : Disparu  
 Pérennité : Aucune      Repère calculé : Non renseigné  
 PHEC : Non renseigné
