Commune : **CARBUCCIA**Rivière : **La Gravona****Pont de Carbuccia D129 - traversée de la Gravona #6****1** Repère(s) sur le site**GÉNÉRAL**

Code : DDTM2A-19\_S\_G1-F

**SOURCE DE REPÉRAGE : RELEVÉ DE LAISSES SUITE AUX CRUES DE LA GRAVONA ET DU PRUNELLI EN DÉCEMBRE 2019 - 17/01/2020**

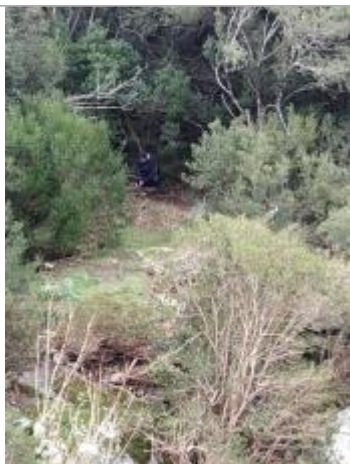
Commentaires : végétaux couchés au sol - végétaux couchés, rive gauche du pont

Vue de la laisse - Auteur : DDTM2A
