Commune : CARBUCCIA

Rivière : La Gravona

## Pont de Carbuccia D129 - traversée de la Gravona #6

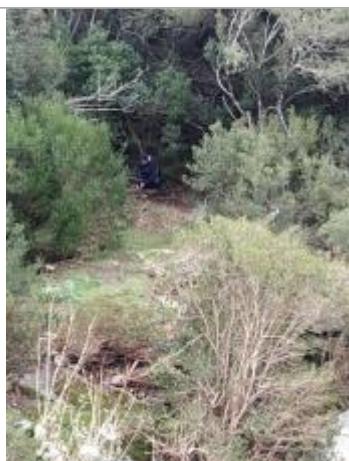
**21 Décembre 2019**Nature de l'inondation : **Débordement de cours d'eau****Commentaires :** végétaux couches au sol - végétaux couches, rive gauche du pont**GÉNÉRAL****Code :** DDTM2A-19\_R\_G1-F\_1**Date de mise à jour :****Auteur :** DDTM2A

Vue de la laisse - Auteur : DDTM2A
