Commune : **CARBUCCIA**

Rivière : **La Gravona**

Pont de Carbuccia D129 - traversée de la Gravona #7

SOURCE DE REPÉRAGE : RELEVÉ DE LAISSES SUITE AUX CRUES DE LA GRAVONA ET DU PRUNELLI EN DÉCEMBRE 2019 - 17/01/2020

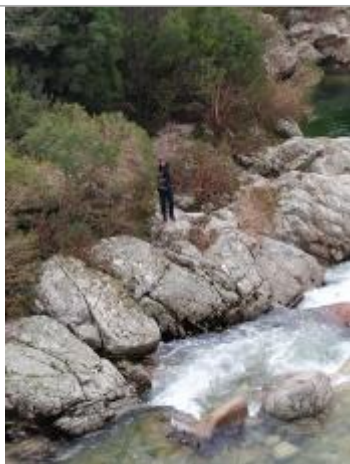
Commentaires : débris végétaux et plastiques en suspension - débris végétaux et plastiques en suspension, rive gauche du pont

Vue de la laisse - Auteur : DDTM2A
