Commune : **AJACCIO**

Rivière : **La Gravona**

Pont RT40 au dessus de la Gravona #5

Code : DDTM2A-19_S_G10-N

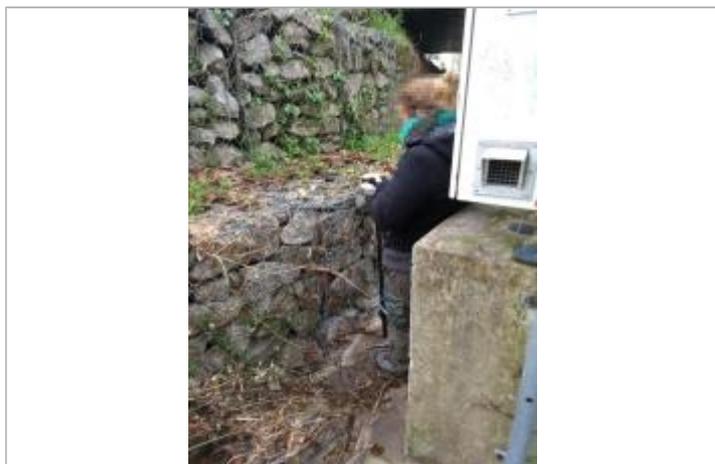
Commentaires : débris végétaux en suspension - débris végétaux dans gabion, limite crue, entrée gauche pont T20

Vue de la laisse - Auteur : DDTM2A
